Município:	Papagaio	Data: 31 de dezembro de 2024
Prefeita:	Rislaine de Faria Caçado	Responsável pelo Departamento de Cultura: Mislene Libéria Braga

FICHA 02–EAU: ESCOLA ESTADUAL DIOGO DE CASTRO

FICHA 03–EAU: PRAÇA DO CONJUNTO JOSÉ DEODORO

FICHA 04–EAU: CORETO DA RUA PALHA

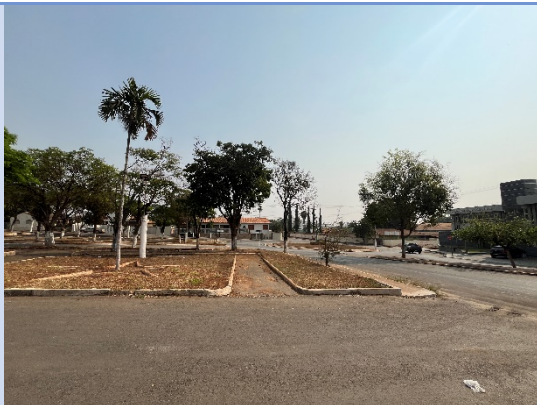
Foto 1: Vista geral da Praça Santo Antônio. Edilson Borges, 6 set. 2024.

O estado de conservação da Praça de Santo Antônio é considerado regular, evidenciando diversas questões de ordem física que requerem atenção. Os caminhos de cimento apresentam várias falhas e manchas de umidade, comprometendo a acessibilidade e a estética do espaço. As guias em concreto que delimitam os canteiros estão em situação semelhante, apresentando desgaste e deterioração. As áreas ajardinadas necessitam de melhor manutenção, uma vez que a presença de gramíneas é praticamente inexistente, o que afeta a cobertura do solo e a qualidade visual do local. Além disso, o posteamento de iluminação demanda revitalização física para garantir a segurança e a funcionalidade. A ausência de lixeiras contribui para a desordem no espaço, e os bancos de concreto e ardósia, além de estarem gastos, não estão bem distribuídos, o que limita a sua utilização e o conforto dos visitantes. A combinação desses fatores aponta para a necessidade de intervenções para melhorar as condições da praça.

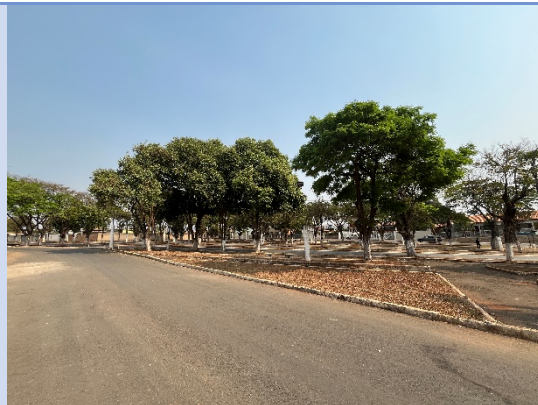
Foto 2: Vista para a praça e sua arborização. Edilson Borges, 6 set. 2024.

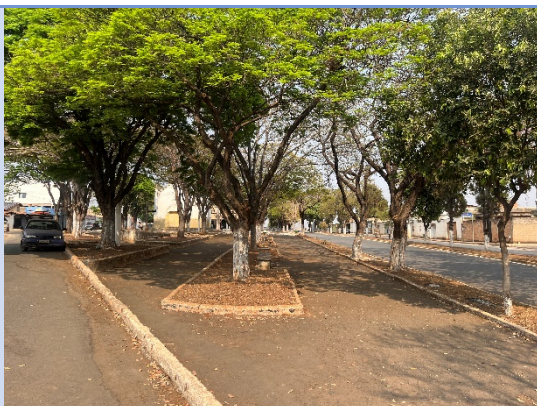
Foto 3: Detalhe aproximado de canteiros da praça. Edilson Borges, 6 set. 2024.

Para melhorar as condições da Praça de Santo Antônio, é fundamental implementar uma série de medidas de conservação. Primeiramente, deve-se realizar reparos nos caminhos de cimento e nas guias em concreto para corrigir falhas e manchas de umidade. Além disso, é necessário desenvolver um plano de manutenção para as áreas ajardinadas, incluindo a introdução de gramíneas e outras espécies vegetais que promovam uma cobertura adequada do solo. A revitalização do posteamento de iluminação é essencial para garantir uma iluminação eficiente e segura. A instalação de lixeiras em pontos estratégicos ajudará a manter a limpeza do espaço,

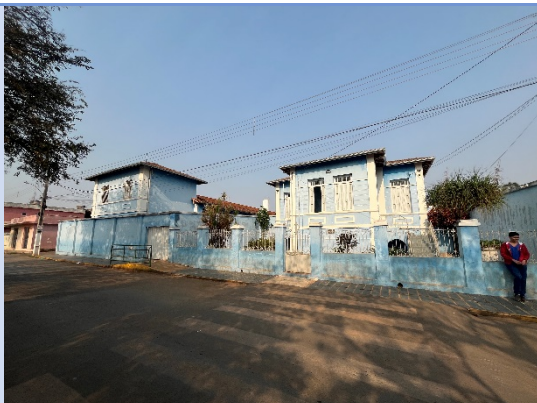
Foto 1: Vista geral da Escola Estadual Diogo de Castro. Edilson Borges, 6 set. 2024.

O estado geral de conservação do imóvel é, à primeira vista, considerado bom. No entanto, entrevistas realizadas revelaram alguns danos que exigem intervenção. Entre os principais problemas estão a necessidade de reparo no sistema de proteção contra incêndio e no sistema de vigilância. Também foram identificados problemas pontuais nas calhas da cobertura, além da necessidade de intervenções na rede elétrica para a instalação de ar-condicionado. Além disso, parte das peças sanitárias requer manutenção, e foi observada uma rachadura em um dos muros, que necessita de avaliação por um engenheiro civil.

As medidas de conservação para o imóvel incluem a realização de reparos no sistema de proteção contra incêndio e a manutenção do sistema de vigilância, assegurando a segurança dos usuários. É fundamental inspecionar e reparar as calhas da cobertura para evitar infiltrações, assim como atualizar a rede elétrica para possibilitar a instalação de ar-condicionado, garantindo que a infraestrutura suporte essa nova demanda. Além disso, deve-se realizar um diagnóstico e promover a manutenção das peças sanitárias, bem como contratar um engenheiro civil para avaliar a rachadura no muro e determinar as intervenções necessárias. Por fim, é importante implementar um plano de manutenção preventiva que estabeleça um cronograma regular de inspeções e manutenções, visando preservar a integridade do imóvel a longo prazo e garantir sua funcionalidade e segurança.

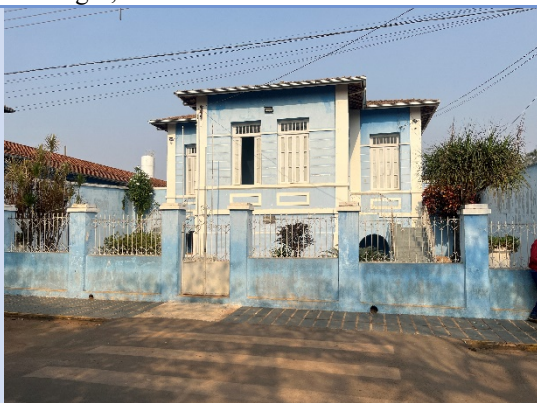
Foto 3: Detalhe do primeiro volume construído no edifício. Edilson Borges, 6 set. 2024.

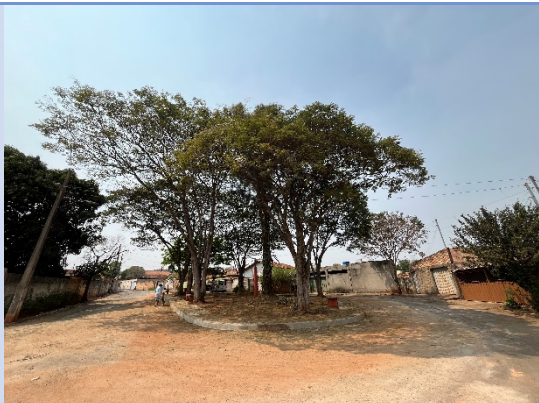
Foto 1: Vista geral da Praça. Edilson Borges, 6 set. 2024.

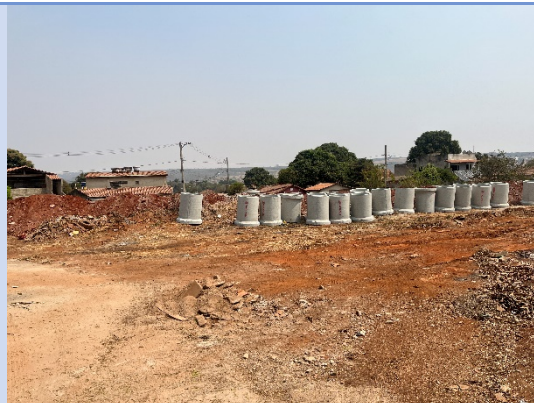
Foto 2: Obra de saneamento para instalação de manilhas, nas imediações. Edilson Borges, 6 set. 2024.

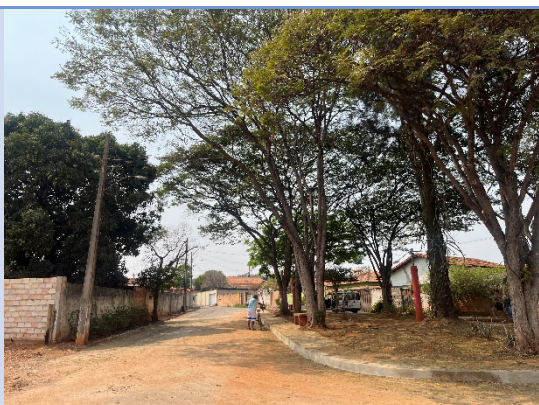
Foto 3: Vista parcial da praça, revelando o bom aspecto arbóreo. Edilson Borges, 6 set. 2024.

Os fatores de degradação da Praça do Conjunto José Deodoro incluem as condições climáticas, como a exposição a longos períodos de sol e a falta de chuva, que contribuem para o ressecamento do gramado e das plantas. O uso da praça, caso receba alta circulação de pedestres e utilização dos bancos, pode levar ao desgaste dos pavimentos e do mobiliário urbano. A falta de manutenção regular, como poda de arbustos, irrigação adequada e reparos nos bancos, resulta em degradação estética e funcional. Por fim, a compactação do solo causada pelo tráfego constante de pessoas pode dificultar o crescimento saudável das plantas. Identificar esses fatores é essencial para planejar ações eficazes de conservação e manutenção.

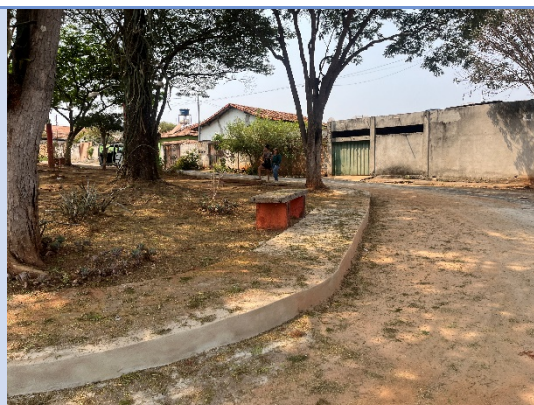
Foto 4: Evidência de banco de concreto com tampo em ardósia, assim como vista para trecho do entorno residencial. Edilson Borges, 6 set. 2024.

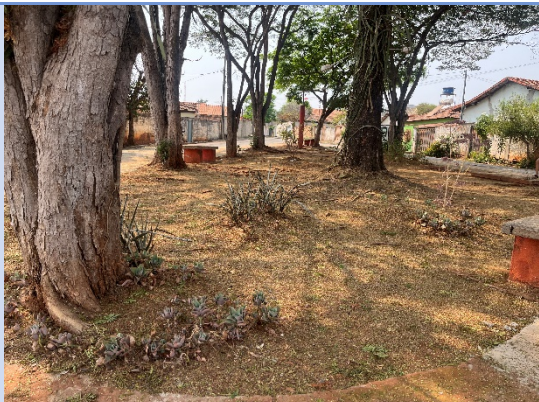
Foto 5: Vegetação ressecada no candeiro gramado e com espécies arbustivas e arbóreas. Edilson Borges, 6 set. 2024.

O estado de conservação da Praça do Conjunto José Deodoro é considerado bom. No entanto, observa-se a necessidade de uma melhor manutenção do gramado, que apresenta áreas ressecadas. Essa intervenção é essencial para garantir a estética e a funcionalidade do espaço, promovendo um ambiente mais agradável para os usuários. Além disso, a manutenção regular de outros elementos, como canteiros e mobiliário, pode contribuir para preservar a qualidade da

As medidas de conservação para a Praça do Conjunto José Deodoro incluem a implementação de um cronograma regular de manutenção do gramado, com irrigação, corte e adubação, para garantir sua saúde e estética. É fundamental realizar podas periódicas das espécies arbustivas e arbóreas, além de inspecionar e reparar o mobiliário urbano, como bancos, para mantê-los em boas condições. Um programa de limpeza regular deve ser estabelecido para remover sujeira e resíduos, promovendo um ambiente agradável. Considerar a instalação de câmeras de segurança e promover a conscientização sobre a importância de cuidar do espaço público pode ajudar a desencorajar atos de vandalismo. Também é importante realizar intervenções em áreas degradadas, como replantio de gramado e reparo de pavimentos. Por fim, campanhas de educação ambiental podem incentivar a comunidade a usar o espaço de forma responsável, garantindo a preservação da praça como um local de convivência agradável.

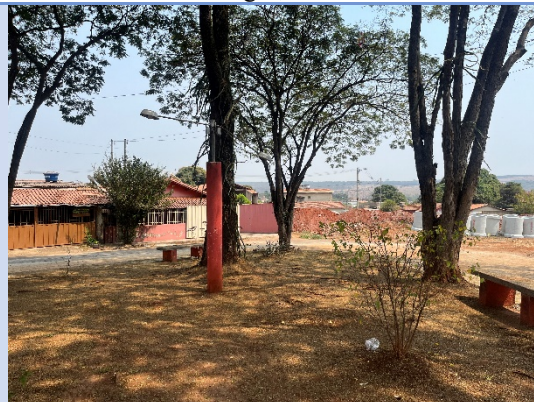
Foto 6: Evidência de poste de iluminação pública na praça. Edilson Borges, 6 set. 2024.

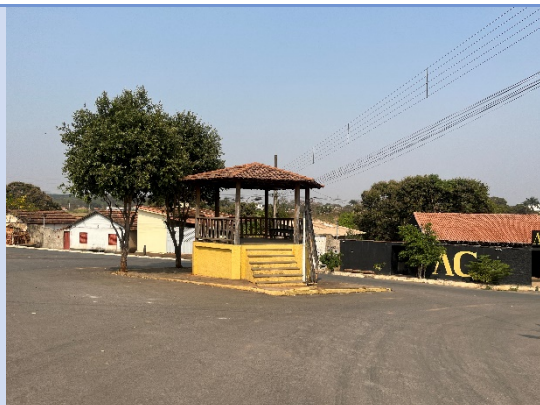
Foto 1: Vista geral do Coreto da Rua Palha. Edilson Borges, 6 set. 2024.

Fatores de degradação:
Os fatores de degradação do Coreto incluem a ausência de rede elétrica, que não só limita a sua utilização noturna, mas também pode contribuir para a deterioração de suas características arquitetônicas, caso o espaço não seja iluminado adequadamente. Além disso, a exposição às intempéries, como chuvas e sol intenso, pode causar desgaste nas estruturas de madeira e na pintura das paredes, levando à necessidade de reparos frequentes. Por fim, a falta de manutenção regular dos passeios e áreas circundantes também pode resultar em acúmulo de detritos e sujeira, afetando a estética do Coreto e sua integração ao ambiente urbano.
Medidas de conservação:
As medidas de conservação do Coreto devem incluir a instalação de uma rede elétrica adequada, permitindo a utilização do espaço à noite e melhorando a segurança. É fundamental realizar uma manutenção regular das estruturas de madeira, com aplicação de produtos protetores para prevenir a deterioração causada por intempéries. A pintura das paredes deve ser renovada periodicamente para preservar a estética e proteger a alvenaria. Além disso, a limpeza dos passeios e áreas circundantes deve ser sistemática, evitando o acúmulo de detritos e garantindo um ambiente agradável. Por fim, é recomendável a implementação de medidas de segurança, como vigilância ou campanhas de conscientização, para prevenir atos de vandalismo e promover o respeito pelo patrimônio cultural da comunidade.

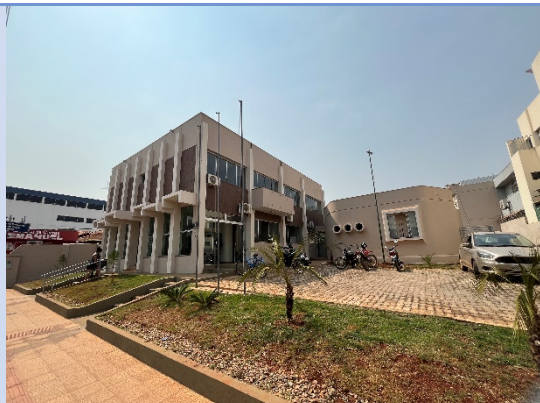
Foto 1: Vista geral do Palácio Municipal (antiga prefeitura). Edilson Borges, 6 set. 2024.

Em relação ao estado de conservação, embora o Palácio Municipal apresente um bom estado geral, foram identificados problemas específicos que necessitam de atenção. O reservatório de água e os encanamentos mais antigos estão apresentando vazamentos, o que pode comprometer a funcionalidade do imóvel. Além disso, há sinais de desgaste geral devido ao uso contínuo e à ação das intempéries, indicando a necessidade de intervenções de manutenção para garantir a preservação e a operação adequada do espaço. Essas questões ressaltam a importância de um plano de conservação que aborde tanto as estruturas hidráulicas quanto os efeitos do tempo sobre a edificação.

As medidas de conservação para o Palácio Municipal incluem a implementação de um plano de manutenção preventiva, que deve abranger inspeções regulares nas instalações hidráulicas para identificar e reparar vazamentos no reservatório e encanamentos. A impermeabilização de áreas suscetíveis à umidade, especialmente nas fundações e paredes, deve ser realizada para prevenir infiltrações. É fundamental também promover a manutenção dos pisos e acabamentos, realizando reparos sempre que necessário. A instalação de sistemas de ventilação adequados ajudará a minimizar a umidade e a prevenir o crescimento de fungos e mofo. Por fim, é importante envolver a comunidade e os usuários do espaço em ações de conscientização sobre o cuidado com o patrimônio, promovendo um uso responsável e preservador do edifício. Essas medidas contribuirão para a preservação da integridade e funcionalidade do Palácio Municipal ao longo do tempo.

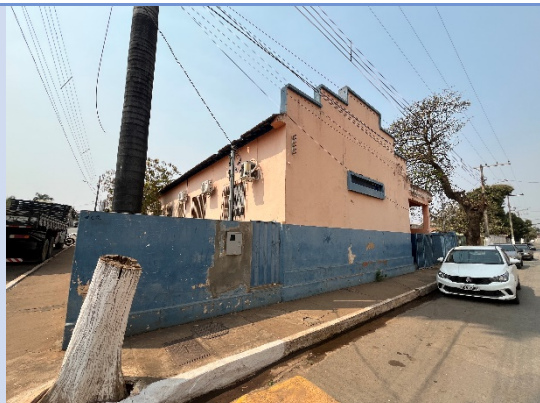
Foto 1: Vista geral do SEMAS. Edilson Borges, 6 set. 2024.

O estado de conservação do edifício é considerado regular, apresentando fissuras e rachaduras nas alvenarias, além de desgastes visíveis nas pinturas e em outros elementos construtivos. Esses problemas decorrem do uso constante, das ações das intempéries e da ausência de reformas recentes, o que compromete a integridade e a estética do imóvel. É necessário um acompanhamento para a identificação e correção dessas questões, visando preservar a edificação e suas características arquitetônicas.

As medidas de conservação para o edifício incluem a realização de uma avaliação estrutural detalhada para identificar e reparar fissuras e rachaduras nas alvenarias. A pintura das superfícies deve ser renovada com materiais adequados, garantindo proteção contra intempéries. É essencial implementar um plano de manutenção regular, que inclua inspeções periódicas e a limpeza das áreas externas. A instalação de um sistema de drenagem eficiente ajudará a evitar a acumulação de água nas proximidades, minimizando o risco de infiltrações. Além disso, recomenda-se a proteção das esquadrias metálicas com revestimentos adequados para evitar corrosão. Por fim, a promoção de campanhas de conscientização sobre o uso adequado do espaço pode contribuir para preservar a integridade do edifício.

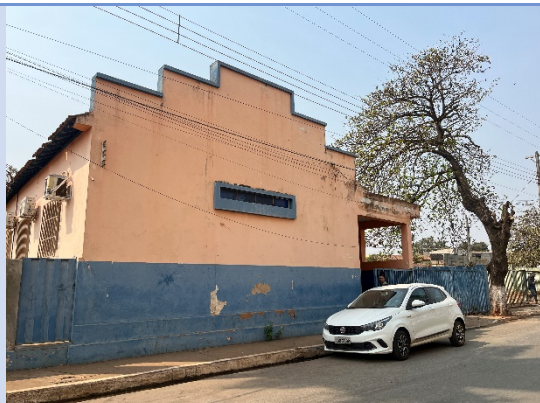
Foto 3: Fachada frontal da edificação. Edilson Borges, 6 set. 2024.
